BioMareau - II 2016-2019

Dynamique de recolonisation de la biodiversité après travaux d'entretien du lit de la Loire

Impact des travaux sur le comportement de la famille de Castor d'Europe, présent sur les îles depuis 1983.

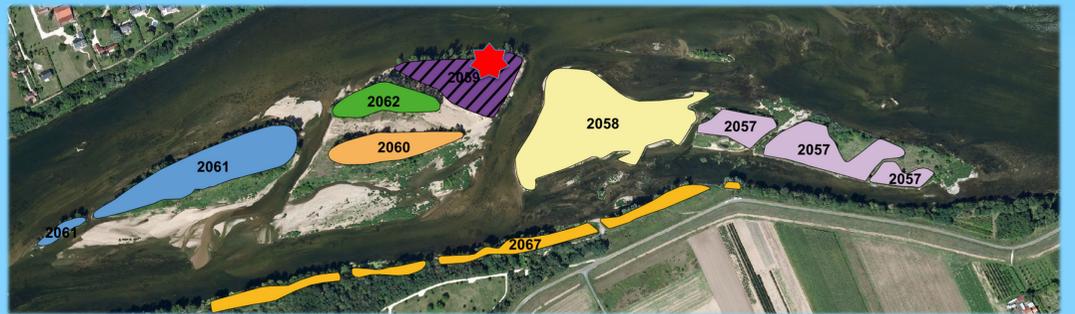
Problématique : les travaux ont complètement détruit leur principale source d'alimentation (sur îlot central / 2058).

Code des zones d'étude avec l'îlot C 2058 détruit.
 * Emplacement du terrier hutte de la famille de Castor

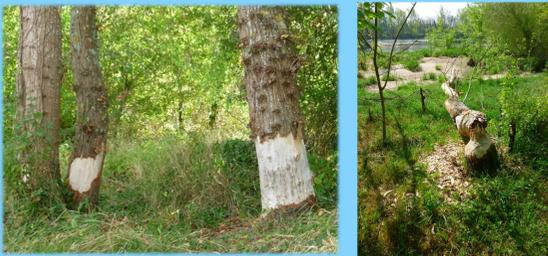
- ✓ Mesures sur la totalité des arbres adultes (circonférence > 8 cms) (*Populus nigra*, *Salix alba*) ; 1528 arbres des 4 îlots et la berge Sud
- ✓ Mesures tous les étés depuis 2012
 - Tige non touchée (sain)
 - Tige consommée (écorçage partiel ou en totalité, arbre tombé, photos de gauche)

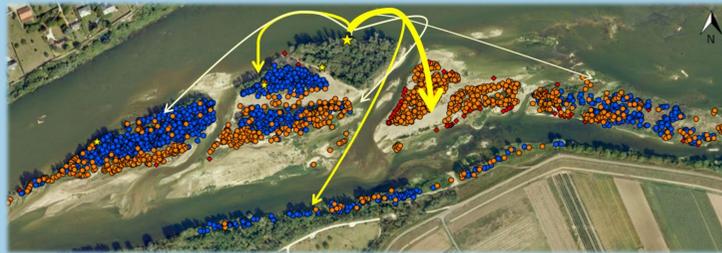
Zones d'alimentation principales (flèches jaunes) : îlot central (2058) et berge Sud (2067)

Toboggan pour accès à îlot central (2058) et à la végétation (photo avant travaux)

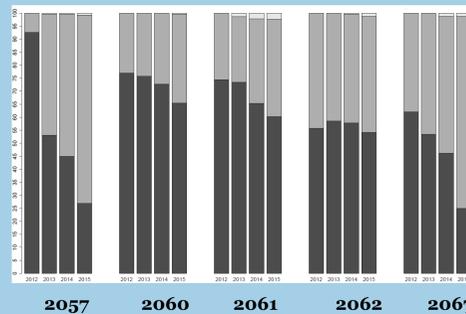
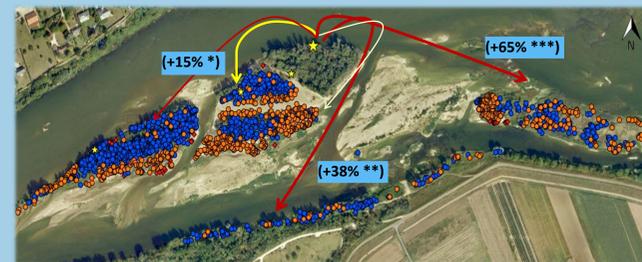
Evolution de 2012 à 2015, zone par zone

Nouvelles zones d'alimentation (flèches rouges) : îlot en amont (2057, + 65%) et intensification sur berge Sud (2067, + 38%)

■ % d'arbres touchés (annelés ou tombés)
 ■ % d'arbres non touchés

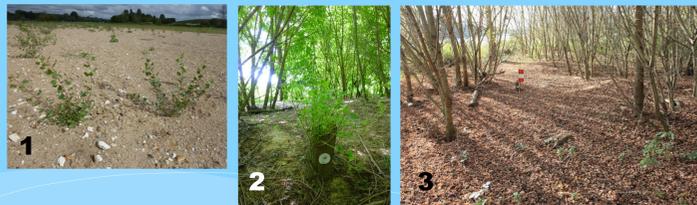
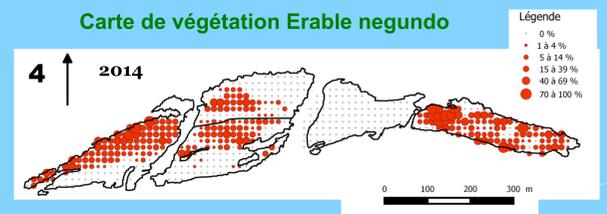
Un peuplier noir coupé (par un castor, une crue, le vent...) rejette de souche et peut générer un nouvel individu (Fig.1, 2).

Cependant, la forte présence d'érable negundo en sous étage (Fig. 3, 4, 5) vient perturber cet équilibre : lors de la chute du peuplier noir,, l'érable negundo profite de la trouée de lumière pour développer son houppier et occuper tout l'espace (Fig. 3).

Les jeunes rejets sur souche de peuplier noir, ne recevant plus la lumière nécessaire à son développement vont alors mourir en quelques années.
